Berechtigte Zweifel

Während der Mauerwerkssanierung und nachträglichen Abdichtung einer denkmalgeschützten Anlage im Münsterland musste das ausgeschriebene Abdichtungskonzept im laufenden Projekt geändert werden.

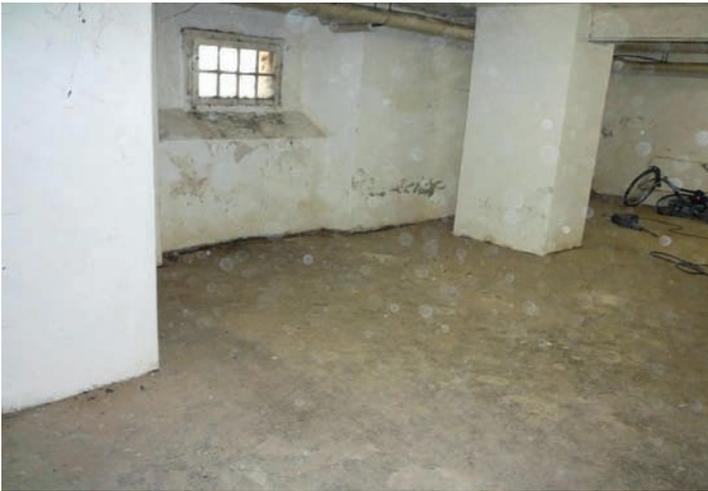
Der Keller des St. Antoniusheims vor der Sanierung. Da die Feuchtebelastung deutlich höher lag als zunächst angenommen, musste das Abdichtungskonzept grundlegend geändert werden.

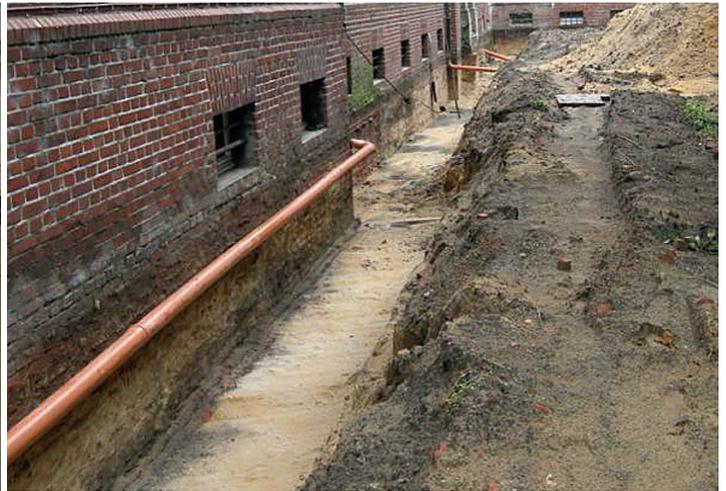
Während der Ausschachtungsarbeiten am 31 Meter langen Koloniegebäude des St. Antoniusheims sammelte sich aufstauendes Grundwasser in der Baugrube, sodass Sanierungsprofi Benedict Kabrede von der KaSaTech Sanierungswerkstatt Bedenken anmeldete.

Doch die Ereignisse überholten auch diese Einschätzung: Parallel waren am gesamten Gebäudekomplex die Kelleraußenwände freigelegt worden, doch sammelte sich aufstauendes Grundwasser so massiv in der Baugrube, dass es permanent abgepumpt werden musste. Kabrede reichte eine zweite Bedenkenanmeldung ein und empfahl, einen Sachverständigen einzuschalten. Der Auftraggeber folgte diesem Vorschlag und gewann mit Professor Dr.-Ing. Wilhelm Fix einen renommierten Spezialisten für Bauwerksabdichtung als Gutachter. Am 21. September 2010 besichtigte er zusammen mit dem Architekten und allen am Bauprojekt Beteiligten auf einem Ortstermin das Objekt und verfasste im Anschluss ein ausführliches Gutachten.

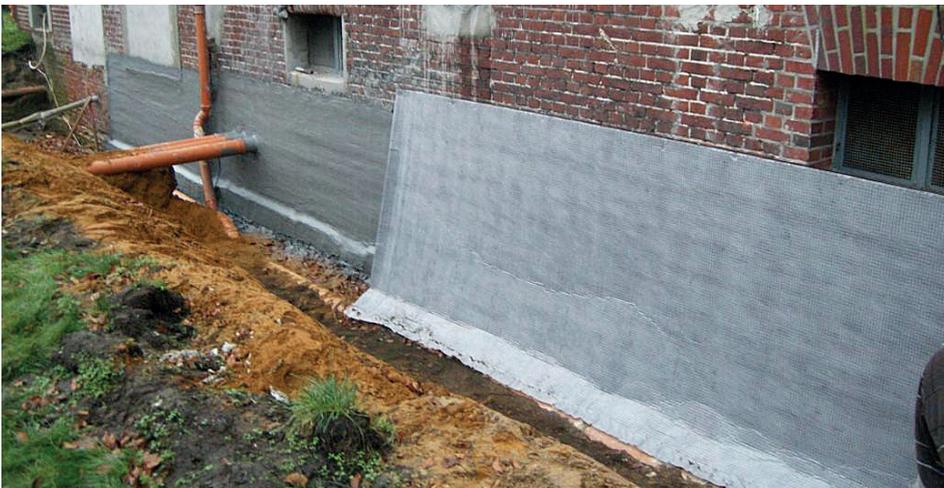
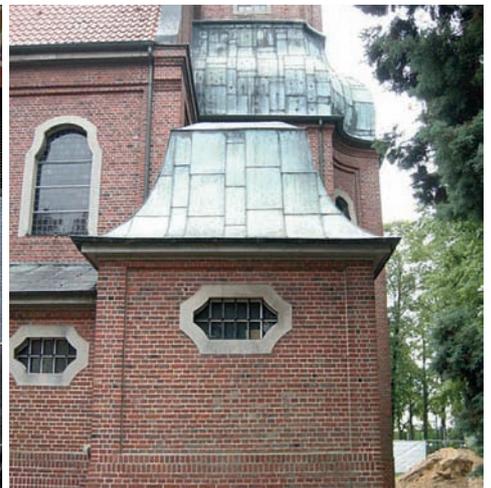
Im Rahmen der Kernsaniierung wurden am stark durchfeuchteten Gebäude Maßnahmen zur Außenabdichtung sowie eine Querschnittsabdichtung gegen aufsteigende Feuchtigkeit durchgeführt.

Da das gesamte Gebäude unter Denkmalschutz steht, mussten strenge Anforderungen erfüllt werden.

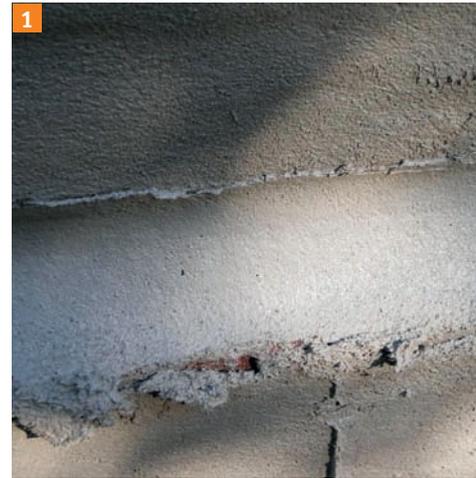
- 1 Ein wesentlicher Bestandteil des Abdichtungskonzepts war das Aufbringen einer dreilagigen, flexiblen Außenabdichtung der erdberührten Bauwerksteile mit mineralischen Dichtungsschlämmen.
- 2 Für die auf 200 laufenden Metern ausgeführte Niederdruckinjektion wurden mehr als 5.500 Bohrlöcher im Abstand von circa 10 Zentimetern in das Mauerwerk gebohrt.
- 3 Insgesamt injizierte man über 1.500 Liter Silikon-Mikroemulsionskonzentrat als Horizontalsperre in das bis zu 80 Zentimeter dicke Mauerwerk.
- 4 Wie es die WTA fordert, erfolgte an Stellen, wo das Mauerwerk eine Dicke von 60 Zentimetern überschritt, zusätzlich eine Injektion von innen.

führte KaSaTech nicht nur auf insgesamt 350 Quadratmetern eine nachträgliche Außenabdichtung sondern auch die Innenabdichtung so aus, dass eine durchgängige Anbindung an die Horizontalsperre gegeben war. Dabei setzte der Abdichtungs-Profi auf ein hochwertiges mineralisches Abdichtungssystem von Weber. Zunächst wurde der vorbereitete Untergrund mit einem Hohlkehlenpachtel oder einem mineralischen Sperrputz egalisiert, um eine ausreichend tragfähige Abdichtungsrücklage zu erhalten. Im Bereich der Wand-/Sohlenanschlüsse wurden Hohlkehlen eingezogen, danach wurde die flexible Dichtungsschlämme Superflex D2 in drei Lagen aufgetragen und ein WTA-Sanierputzsystem appliziert. Zum Schutz der Abdichtung wurde im Außenbereich die dreiteilige Drainagebahn Montapanel DM 2 montiert; gegen Schlagregen wurde der Sockelbereich sowie ein Großteil der Kapellen-Fassadenfläche zudem mit der Weber Fassadencreme geschützt. Der erste Bauabschnitt wurde Anfang Juni 2011 abgeschlossen, der zweite Bauabschnitt soll im Oktober beginnen.
